## Chronique des activités archéologiques de l'École française de Rome Italie centrale | 2015

### Vigna Barberini (Palatin, Rome)

Campagne de fouilles 2014

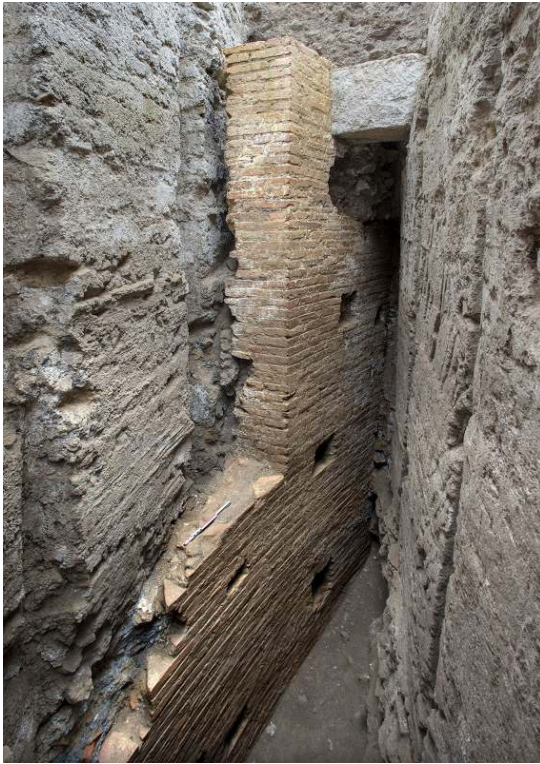
Fig. 2 – Le tronçon n° 313 appartenant à l'anneau externe de l'édifice néronien.

- 7 Le sommet de 313 porte des traces de démolition indiquant qu'il se développait encore au-dessus du niveau conservé. Sous ce dernier est présent un bloc de travertin pour partie ennoyé dans la maçonnerie et qui se détache de celle-ci en formant une sorte de corbeau sur environ 0,40 m.

- 8 Sur le court tronçon dégagé, la maçonnerie est interrompue par deux décrochements successifs qui se matérialisent sous la forme d'un premier parement vertical habillant la tranche du mur, auquel succède un plan horizontal, suivi bientôt par un second parement vertical (non visible sur la fig. 2) qui se développe vers le bas. On ignore si ces décrochements affectaient la maçonnerie de l'anneau externe sur toute son épaisseur.

- 9 Sur le parement sont présentes des cavités, de forme carrée et peu profondes, aménagées dans un deuxième temps, après la construction du mur. Ces creusements sont comparables à ceux qui avaient été observés en 2010 sur la face externe du premier mur annulaire, au sud de l'édifice.

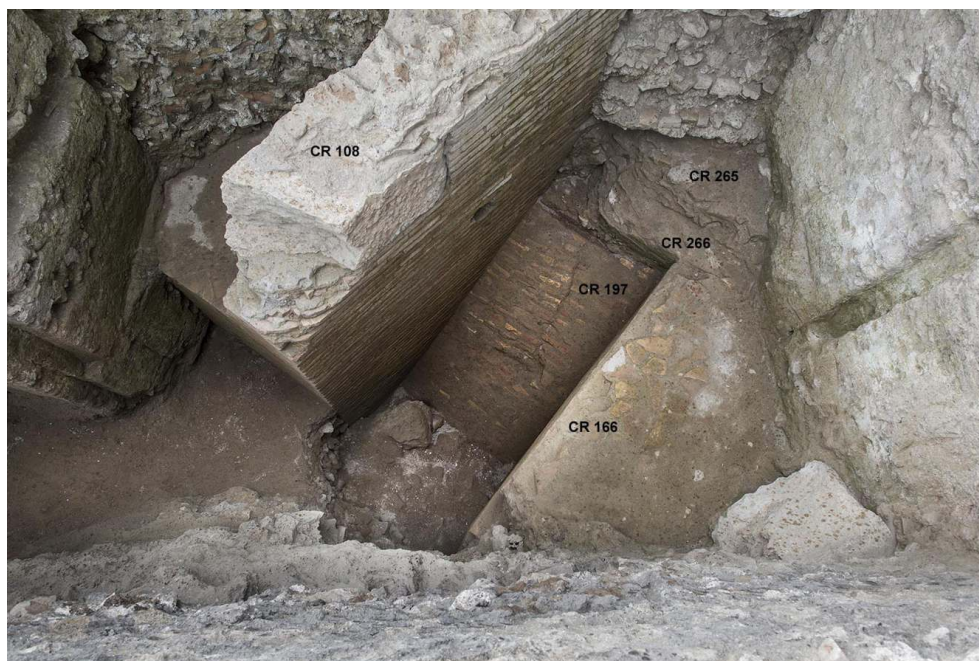
Fig. 3 – Autre tronçon du mur annulaire externe dégagé dans le secteur oriental de la fouille.

- 10 Dans le secteur oriental de la fouille, on retrouve un segment de mur (n° 108) dont la face parementée se situe sur le même cercle de 22 m de diamètre que la face interne du mur 313 (fig. 3). À cet élément est lié un mur dans lequel est fixé un bloc de travertin. Ce dernier étant cassé, il n'est pas possible d'affirmer qu'il s'agit d'un dispositif semblable à celui qui vient d'être décrit.

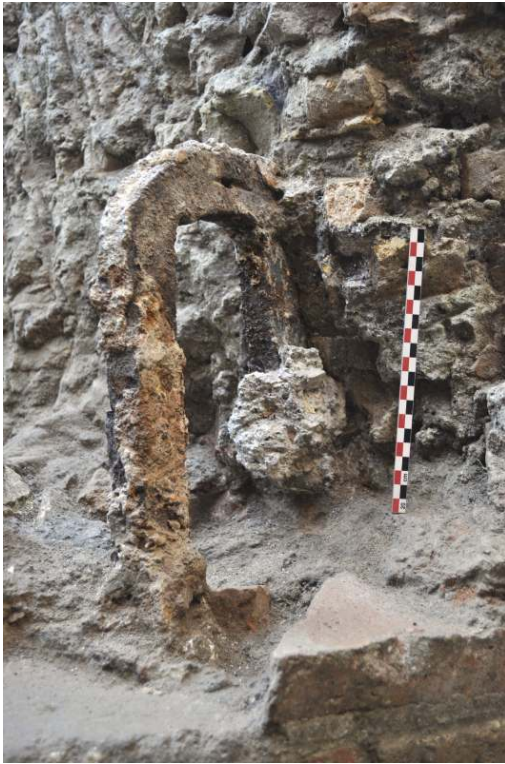
Fig. 5 – Élément en fer (cavalier) resté fixé dans la maçonnerie.

- 13 Le massif 8874 mis au jour à partir de 2010 se développait entre les deux murs annulaires, auxquels il était lié. Sa démolition, entreprise au moment de l'abandon du bâtiment, commença par le flanc oriental, où elle fut plus radicale que sur le côté opposé. Il est certain maintenant que cette intervention a eu pour but de dégager et récupérer des pièces métalliques qui étaient fixées dans la maçonnerie : les empreintes de ces objets sont maintenant nombreuses et, en outre, trois d'entre eux ont été retrouvés en place, cassés dans deux cas, intact dans un autre. Ce dernier est un cavalier en fer, qui permet d'identifier deux empreintes reproduisant des formes similaires (fig. 5).

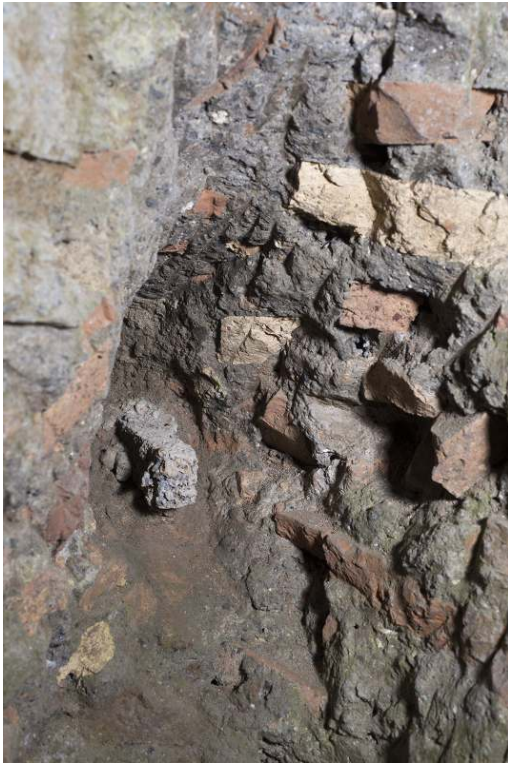
Fig. 6 – Fragment d'une barre de fer encore en place dans la maçonnerie néronienne.

- 14 Les deux autres pièces sont des fragments de barres de fer de profil rectangulaire (fig. 6). Cinq empreintes correspondent certainement à des objets identiques, mais ce rapprochement n'est que vraisemblable pour plusieurs autres.

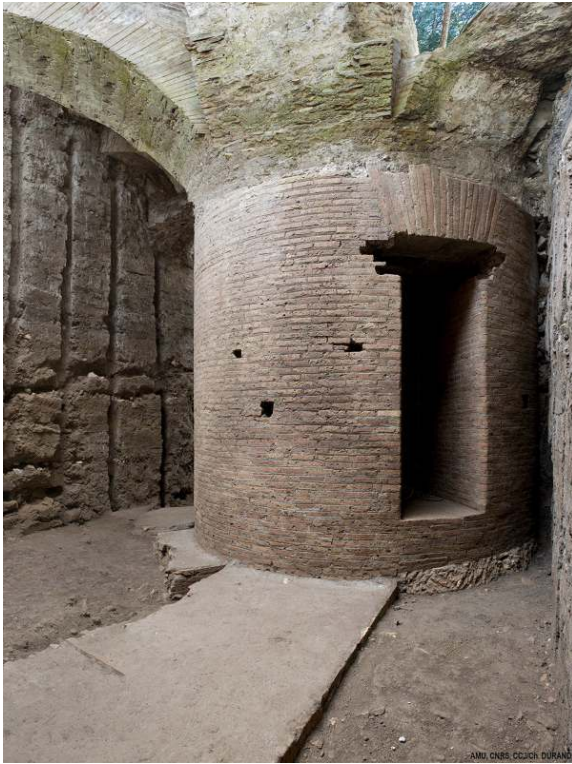
Fig. 7 – La porte et le palier supérieur de l'escalier hélicoïdal aménagé dans le pilier central.

- 17 L'enlèvement du remblai post-néronien à l'intérieur du mur annulaire a fait apparaître le palier supérieur d'un escalier hélicoïdal installé au cœur du pilier central (fig. 7). 61 marches conduisent, à partir de là, au rez-de-chaussée de la tour et en les empruntant, nous avons été en mesure d'estimer à plus de 12 m la hauteur de ce niveau inférieur de la tour et donc à environ 18 m la hauteur totale de cette dernière.

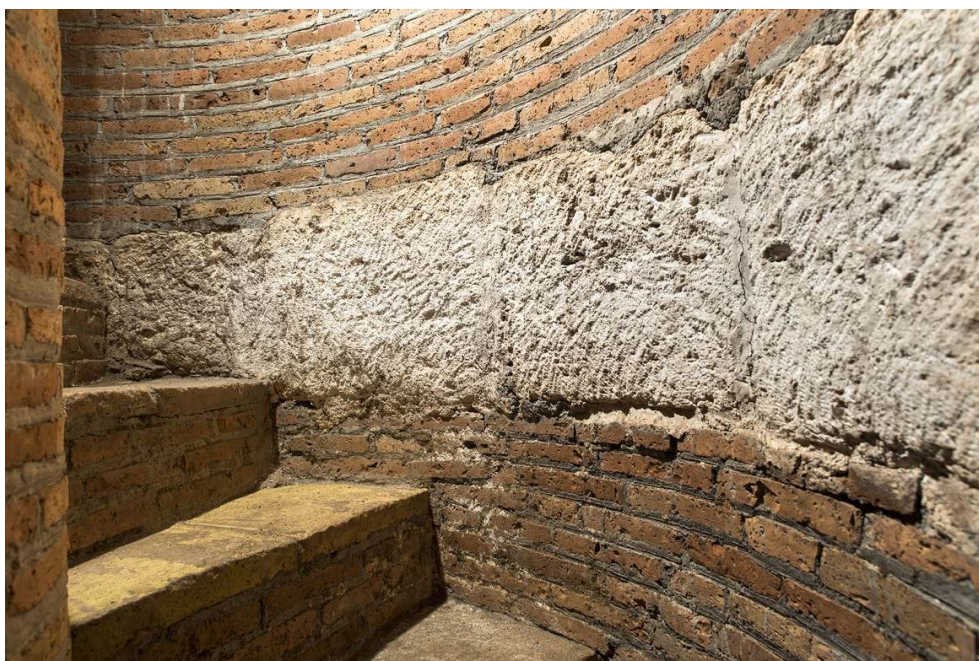
Fig. 10 – Anneau composé au moyen de blocs de travertin visible dans l'escalier à vis.

- 20 De toute évidence, la présence de l'escalier, en créant un vide à l'intérieur du pilier a rendu nécessaire l'introduction de ce contrefort pour absorber les forces exercées par les arcs. Plus haut, là où le pilier est plein, il n'a pas été nécessaire d'adopter une solution similaire pour renforcer le point d'appui des arcs de la série supérieure. C'est l'absence d'un autre anneau dans l'escalier qui conduit à exclure l'existence d'une troisième série d'arcs pour subdiviser le niveau inférieur de la tour.
